INFORME TECNICO

Ref.: Incendio en CD 33/13,2kV de ET Esperanza en el día 04/02/17.

El presente informe es el resultado de un análisis del evento ocurrido en la ET 132/33/13,2kV Esperanza el día 04/02/17 que provocó la pérdida del CD 33/13,2kV por incendio del mismo.

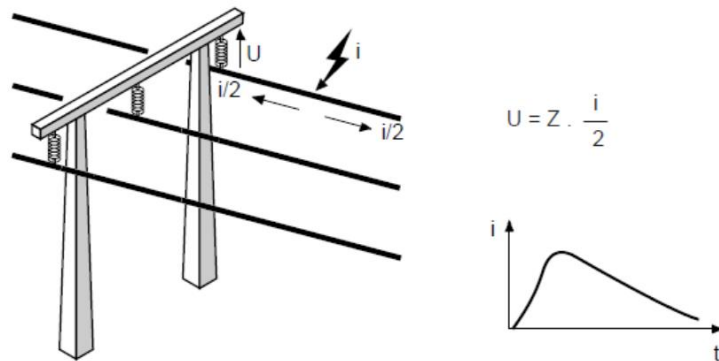
La mecánica del evento se resumen en el siguiente gráfico:

i: corriente asociada a la descarga atmosférica
U: tensión resultante sobre el aislamiento
Z: impedancia de onda de la línea de 13,2 kV

Cuando un rayo cae sobre un conductor de fase en una línea, la corriente $i(t)$ se reparte la mitad hacia cada uno de los dos lados del punto de impacto y se propaga a lo largo de los conductores que presentan una impedancia de onda Z .

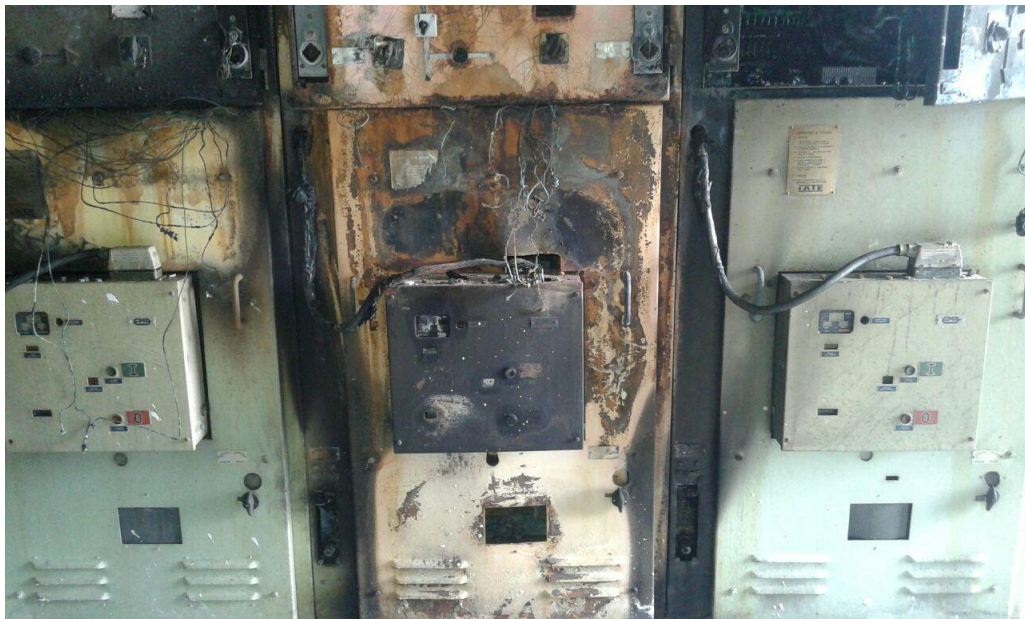
A las 08:45:14hs, se produjo una avería en el compartimiento de la Celda correspondiente a la Salida 9 que comprometió ambas barras (ver figuras 1 y 2), cuyo origen es compatible con una sobretensión por onda viajera originada por una descarga atmosférica.

Fig 1 - De izquierda a derecha: Frente de celdas 13,2kV de Salidas N° 8, 9 y 10

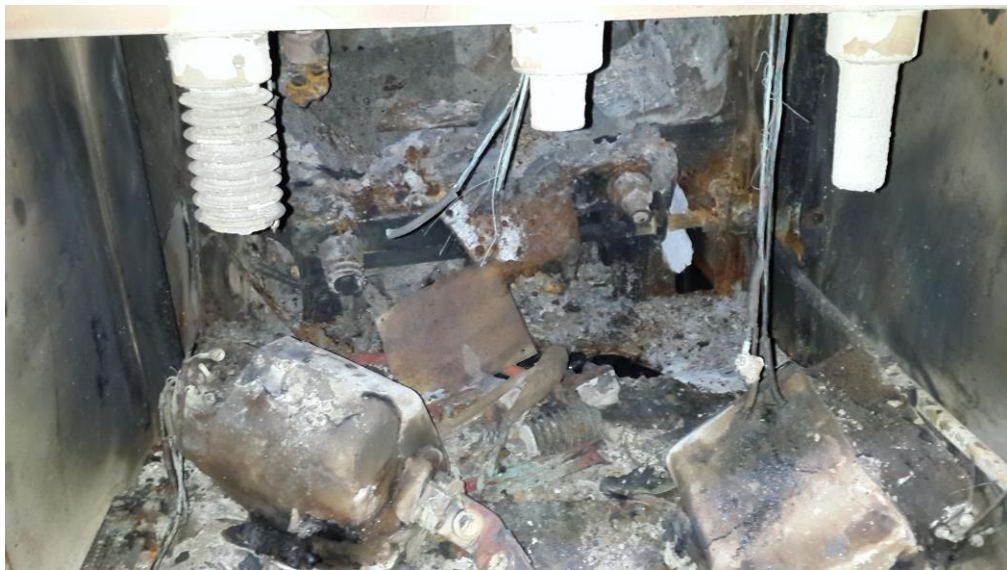
Fig 2 - Vista trasera de celda 13,2kV de Salida N°9

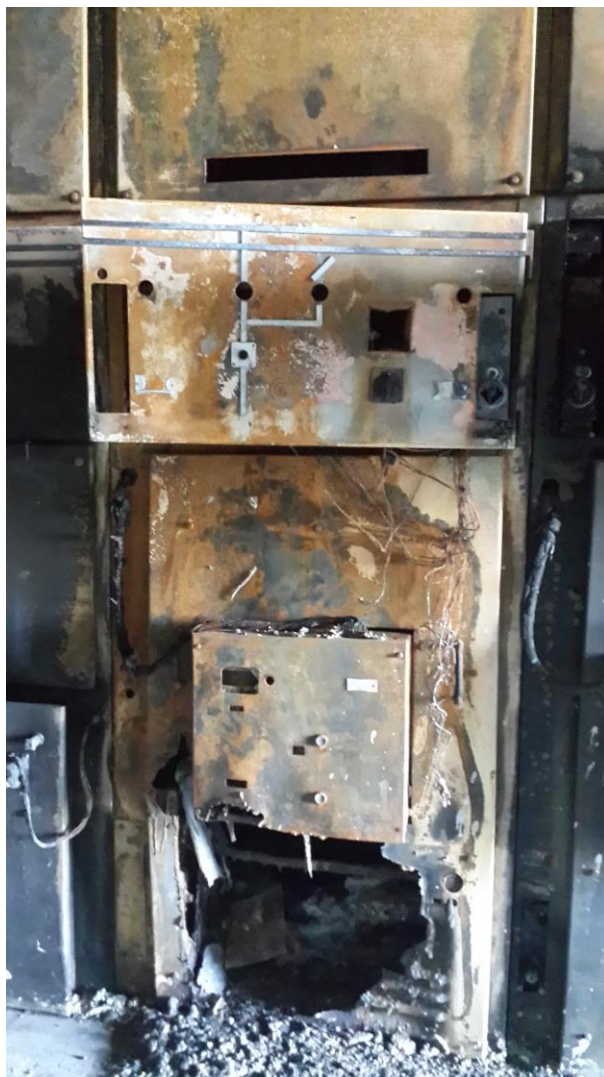
A partir de las 08:59:56 hs por efecto del fuego (de manera directa o por ionización del medio) se pusieron en cortocircuito los cables de acometida en las celdas de los transformadores (como muestra en las figuras 3 y 4 la falla se concentró en los compartimientos de cables) aportando ambas máquinas a esta falla.

Fig 3 - Frente de celda 13,2kV de Trafo N° 1

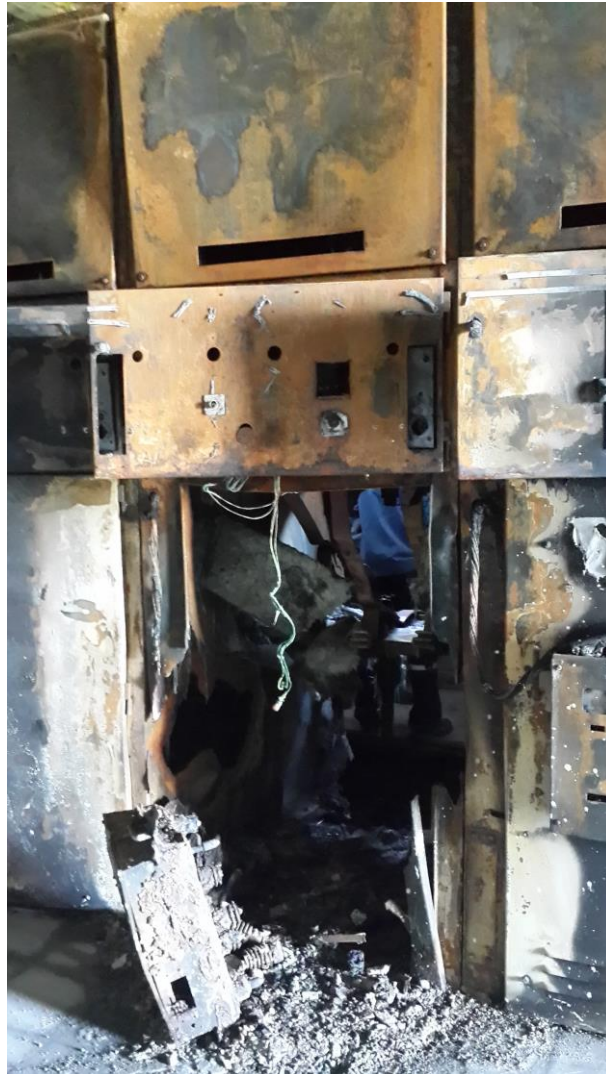
Por último la avería del terminal de uno de los cables de salida del Trafo 2 producto del recalentamiento provocó un contorneo sobre uno de los descargadores de 132kV de este Trafo con la consecuente aparición de una falla en este nivel de tensión, lo que ocasionó la reacción de las protecciones de línea de las ET vecinas: Santo Tomé (Transener S.A.), Santa Fe Oeste y Rafaela Sur las cuales quitaron todo aporte de energía a la ET Esperanza

Fig 4 - Frente de celda 13,2kV de Trafo N° 2

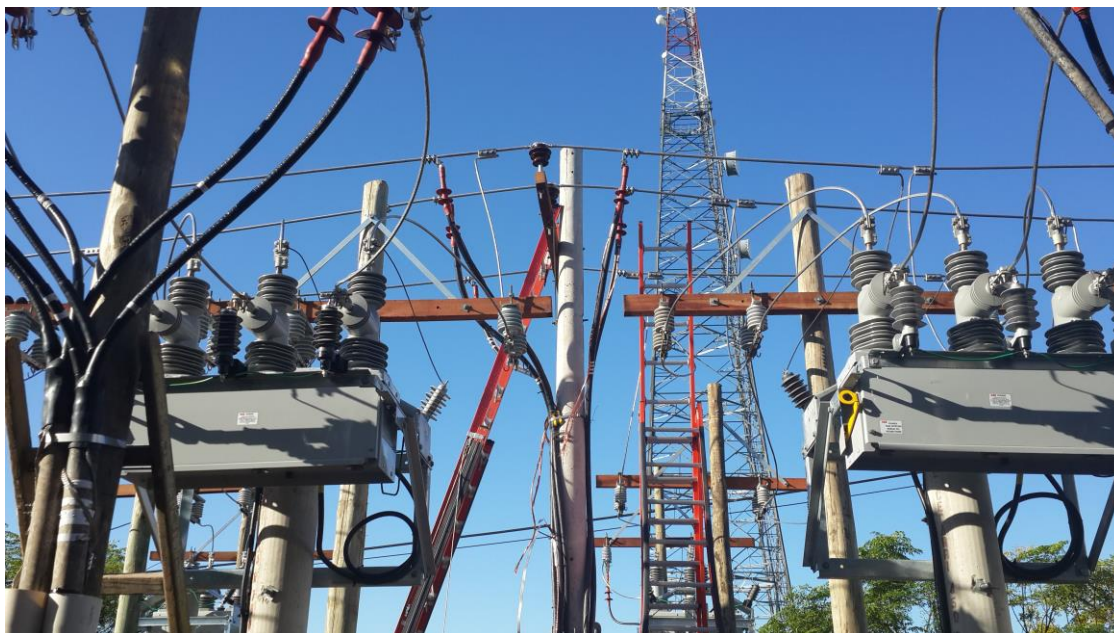
Fig 5 – Construcción de playa intemperie de 13,2kV

Con el aporte principal de UOPA, Equipos Eléctricos y Mantenimiento de Redes Santa Fe se construyó una playa de maniobras provisoria en 13,2kV de tipo exterior equipada con 6 reconectores (figura 5), la misma se alimentó con nuevos cables de potencia tendidos desde el Trafo N°2 junto al cual se montó además un banco de TI.

El día 08/02/17 a las 19hs esta barra fue tensionada, y a partir de entonces se procedió a la normalización paulatina del servicio eléctrico de Esperanza.
